Kaufberatung Simca/Chrysler/Talbot Horizon „C2“

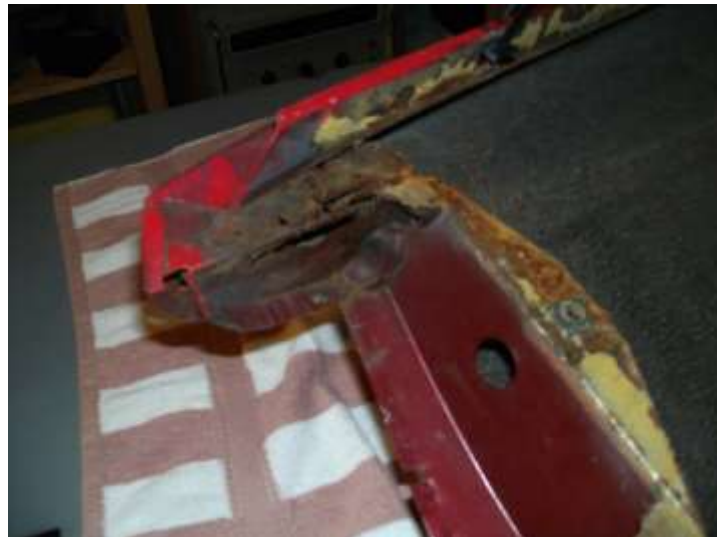
Leider hat die Karosserie einige konstruktive Schwachpunkte. Zum einen gab es keine Kunststoff-Innenkotflügel. Die vorderen Kotflügel rosten stark an den verschachtelten Blinkeraufnahmen sowie an den unteren Auflagen zum Schweller hin. Das Nachmodellieren dieser Bereiche aus Tafelblech bedeutet einen riesigen Aufwand. Rost mitten in der Fläche scheint nicht üblich zu sein.

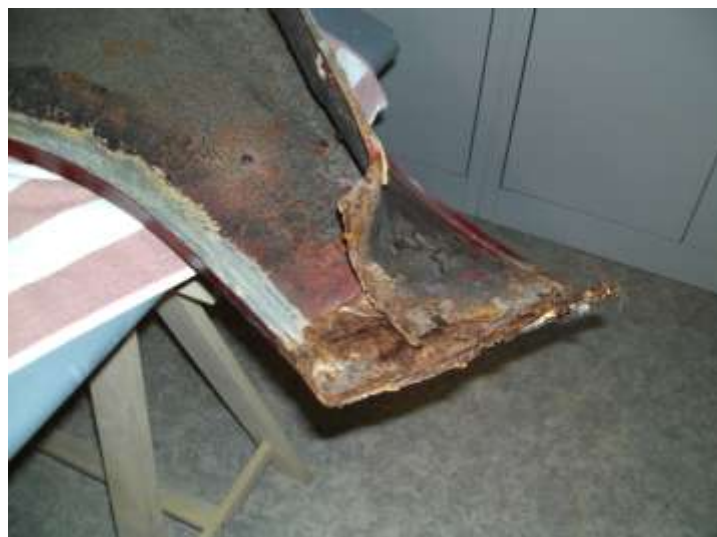
Die vorderen A-Säulen sind im Übergang zum Schweller halbrund von den Kotflügeln verdeckt. Dieser Spalt ist oft durch Schmutz zugesetzt und somit ein Paradies für den Gilb.

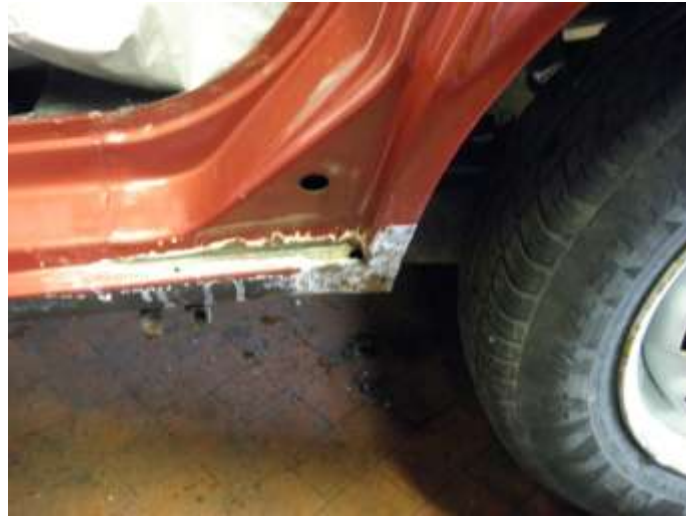
Die Schwellerenden - vorne und hinten - sind Rostklassiker und bedürfen leider keiner Erläuterung mehr. Die gelochten Innenschweller lassen sich gut vom Innenraum in Augenschein nehmen, wenn der - mittels der Einstiegsleisten verklemmte - Teppich hochgeklappt wird.

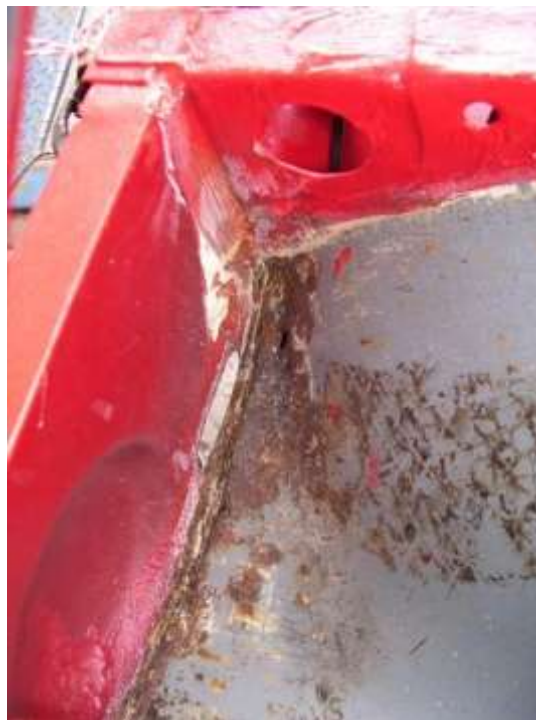
Im Motorraum ist die Batteriehalterung wegen auslaufender Säure gefährdet. Unter den aufgeklebten Dämmplatten im Luftkasten (wie auch im Fahrgastboden) ist oft Rost, weil die Platten versprödet und rissig sind. Die Wasserabläufe des Luftkastens in die Kotflügel haben eine Kante - hier steht das Wasser bis es verdunstet. Ein gesägter oder gefeilter Schlitz in diese Kante sorgt hier für einen besseren Abfluss.
